2. 「2023年度見学会」開催報告

日本音響材料協会 運営委員会

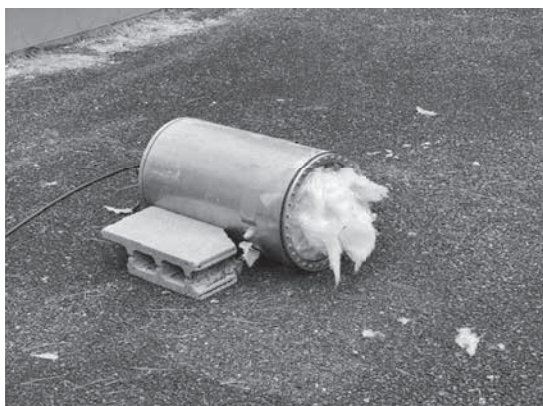
写真1 衝撃音源

見学会はまず、屋外で低周波音発生装置を見学した。従来のスピーカ方式では難しかった7 Hzという超低周波音を、アルミハニカム振動板を使用した装置を開発することで再生を可能にした。超低周波音と言う7 Hzを発生させると、数m離れた位置の窓ガラスが振動することを体感した。続いて衝撃音源を見学した(写真1)。アルミ製の筒の背面から空気を注入し、前面に張ったシートを破裂させることで解放する。筒内の反射音の影響を低減させたことで、インパルス波形に近い音が発生する。当日はあいにくの曇り空であったが、研究所の空に鳴り響く衝撃音であった。

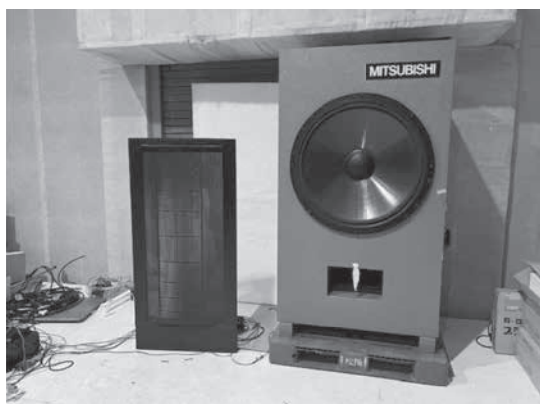
写真2 低周波音源

模型実験室では、まず低周波音体験コーナーにおいて40 Hzで120 dBの圧迫感振動を体感した(写真2)。スピーカに近づくことで、衣服が震えている事がわかった。続いてパイプオルガンの音を再生し、低音の有り、無しでそれぞれ聴いた。低音は騒音や振動として問題になることもあるが、低音が無いと音に迫力がない事が良くわかるものであった。この模型実験室では、普段は都市等の模型を製作し、騒音の伝搬性状の解明や騒音予測を目的とした実験を行っている(写真3)。この実験室は床を除く内壁面は反射音を防止するために吸音処理が施されている。

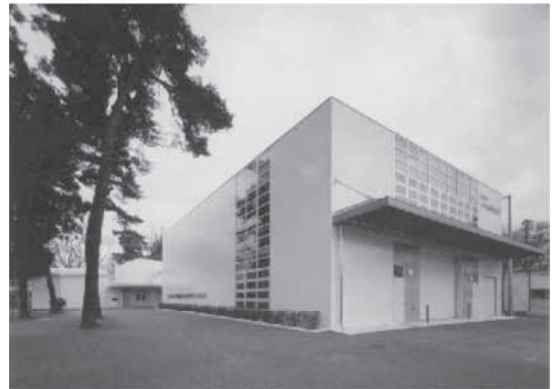
写真6 建築音響試験室棟¹⁾

続いて建築音響試験室棟の見学を行った(写真6)。

この建物は小林理学研究所の創立60周年記念事業の一環として建てられた。試験棟内にはJIS A 01416に規定されたTYPE IIに対応した壁試験室4室(一対2組)と、床試験室2室の計6室の試験室が配置されている(写真7)。2組の壁試験室は試験体設置カセットの固定が2種類あり、2室の床試験室は試験体を設置する床の厚さが150 mmと200 mmの2種類がある。また各試験室の略称がA、C、F、L、O、T試験室と不規則なアルファベットが当てられていた。これはA=Andante、C=Carillon、F=Fuga、L=Largo、O=Orgel、T=Toccatの頭文字であり、当時の職員の思いから試験室に音楽にちなんだ用語が用いられたそうである。

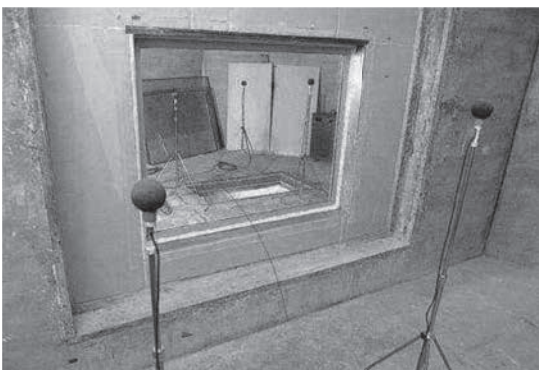
写真5 第3 - 第4残響室¹⁾

続いて残響室を見学した。残響室は残響室法吸音率測定設備として第1残響室(写真4)、透過損失測定設備として第3から第7残響室まであり、第3-第4(写真5)、第4-第5、第6-第7のそれぞれ2室1組で透過損失の測定に使用されている。残響室法吸音率の測定で使用される第1残響室は513 m³の容積を持つ。

透過損失測定設備では第3 - 第4、第6 - 第7残響室では垂直面に開口部を設ける事で壁などの横方向の測定を行う事が可能で、第4 - 第5残響室では水平面に開口部を設けている。

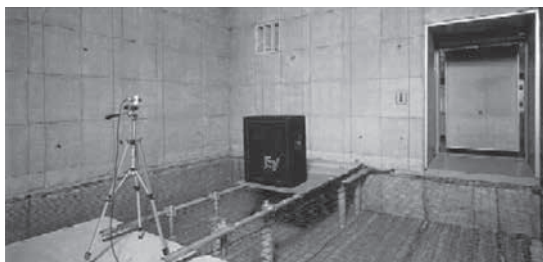
写真8 無響室¹⁾

続いて無響室を見学した(写真8)。無響室でよく見られる楔形の吸音材ではなく、平板状の吸音材を用いることを特徴とした無響室となっている。吸音材にはグラスウールが使用されていて、600 mmの厚さがあり、表面から奥に向けて密度を高くすることによって、あらゆる角度からの入射音に対して効率の良い吸音性

能を実現している。また無響室の内と外は縁切りされた構造となっていて、外部から侵入する騒音や振動を遮断した構造となっている。無響室では機器から発せられる音響パワーレベルの測定等が行われている。
