2. 「平成29年度 見学会」報告

今年度は、9月20日(水)に新試験棟が完成した建材試験センター中央試験場(埼玉県草加市)を見学させていただいた。

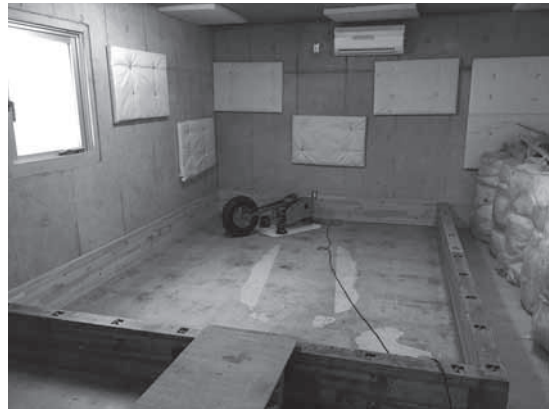
3つ目の床衝撃音実大実験室は、上階に音源室があり、下階にスラブの厚みが違う2つの受音室がある。音源室の木枠の中に試験体を施工して加振し、床衝撃音レベルの性能評価を行う。受音室は、部屋のモード

写真2 床衝撃音実大実験室(音源側)

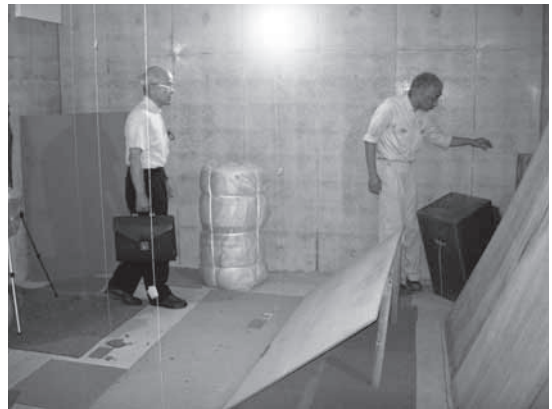
を低減させるためレゾネータ型の吸音体や反射板を配置するなどの工夫が施されていた。

写真3 床衝撃音実大実験室(受音側)

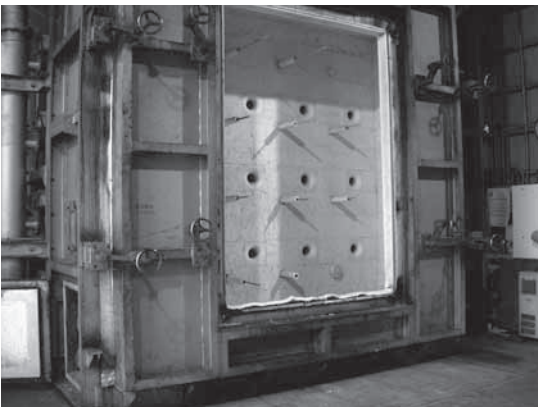
まず見学したのが写真5の防耐火構造の試験設備だ。この型枠の中に鉄骨も含め壁の構成材料を使用する状況と同じように施工し、ガスで燃焼し裏面の温度を測ることで防耐火性能を評価する。測定時は、設備周辺の温度が 100°C 近くになるそうだ。見学時も数時間前に実験を終えた後だったので、少し焦げ臭いにおいがした。

写真5 防耐火構造の試験設備

写真5の設備が壁構造そのものの性能を評価するのに対して、材料単体の性能はコーンカロリメータという設備で評価されている。この設備は実際の火災性状を予測した試験を行える世界基準の燃焼試験機械である。試験体を加熱して分解ガスを発生させ、そのガ

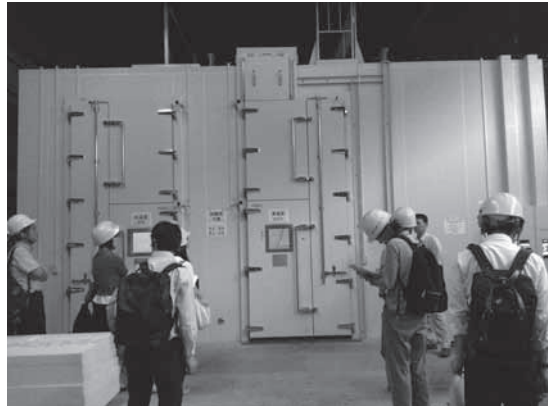
今年新しく導入した設備として、断熱性能を評価する設備についても見学した。写真6のように 0°C と 20°C の部屋があり、その間に材料を配置し断熱性能を評価する仕組みだ。同時に遮音性能を測定し、遮音と断熱のトータルでの性能を評価することも行っているそうだ。

写真6 断熱性能評価試験設備
